Studie odtokových poměrů včetně návrhů možných protipovodňových opatření v povodí vodního toku Výrovka

5. kontrolní den

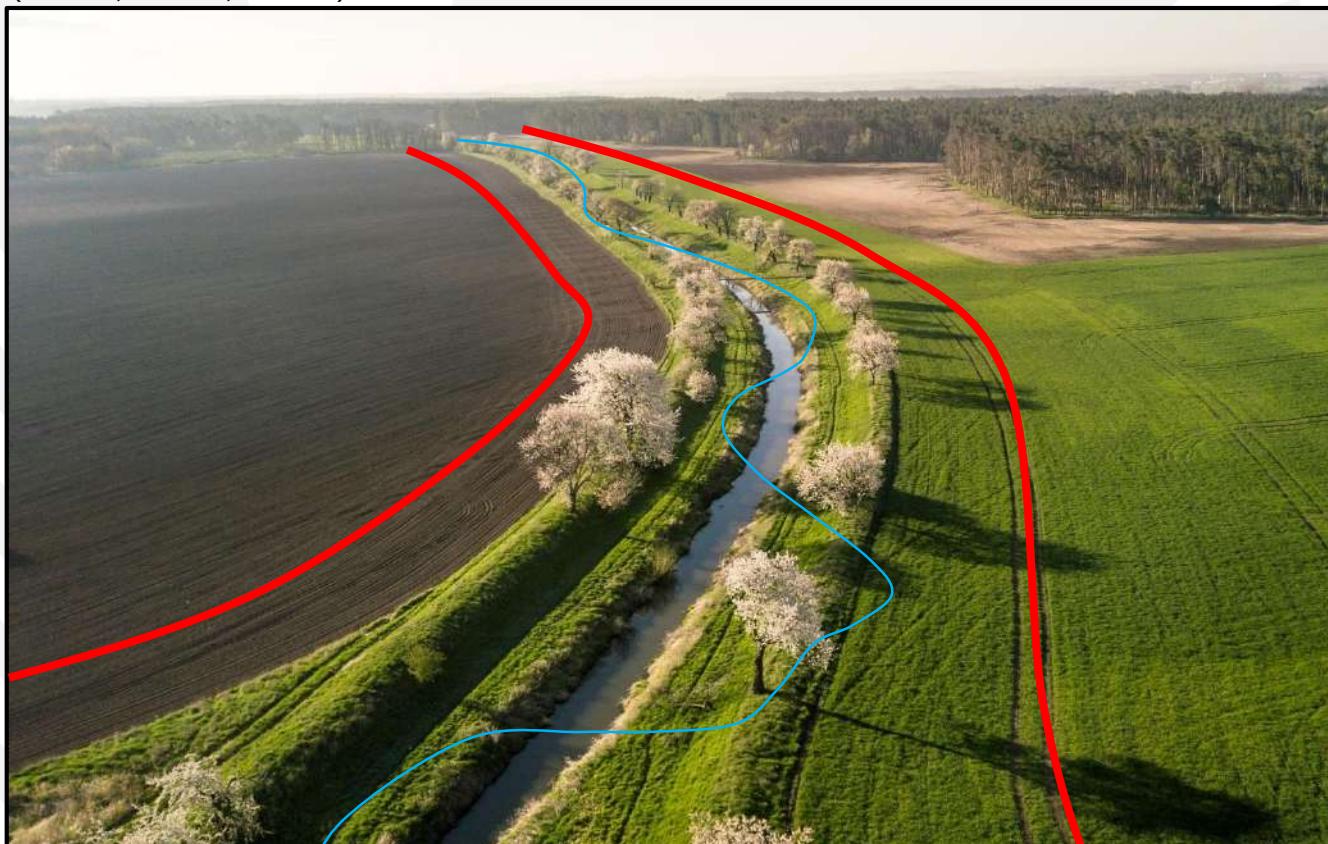
VARIANTA 3:

- Revitalizace Výrovky
 - Zvěřínek-Dobřichov – 3 úseky (5300 m, 2400 m, 2700 m)

Rozšíření záboru koryta,
odstranění hrází,
vymělčení koryta,
rozvolnění kynety

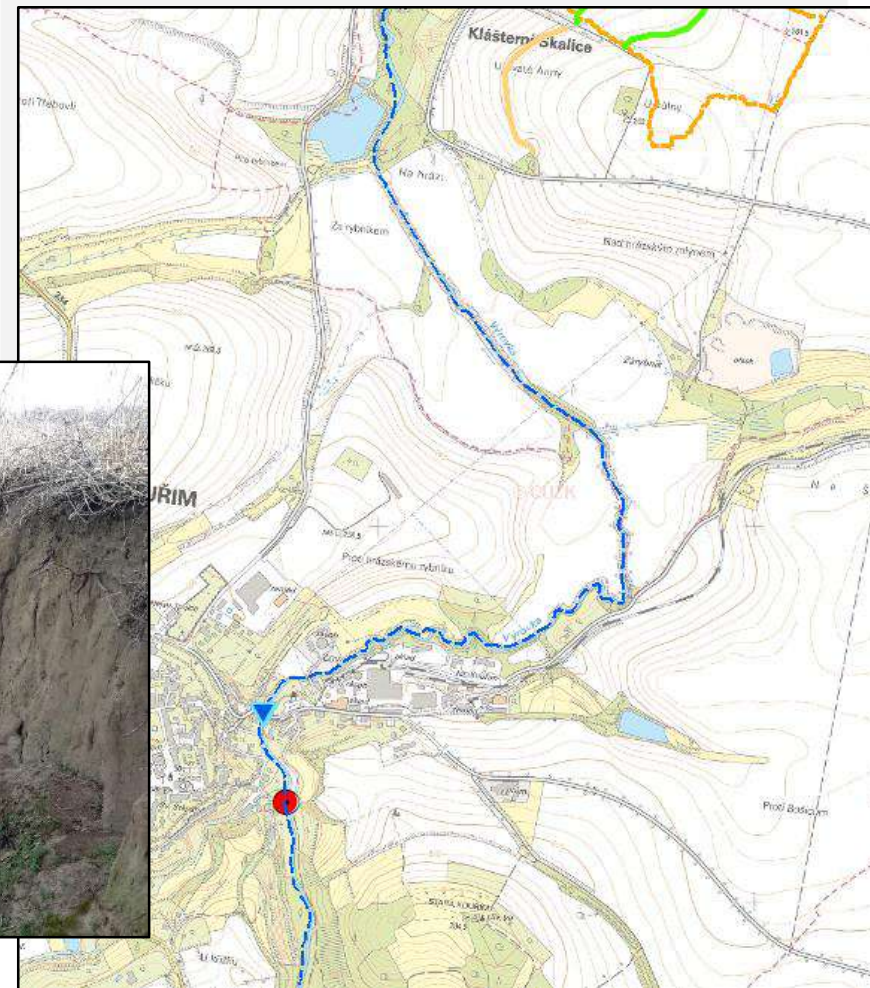
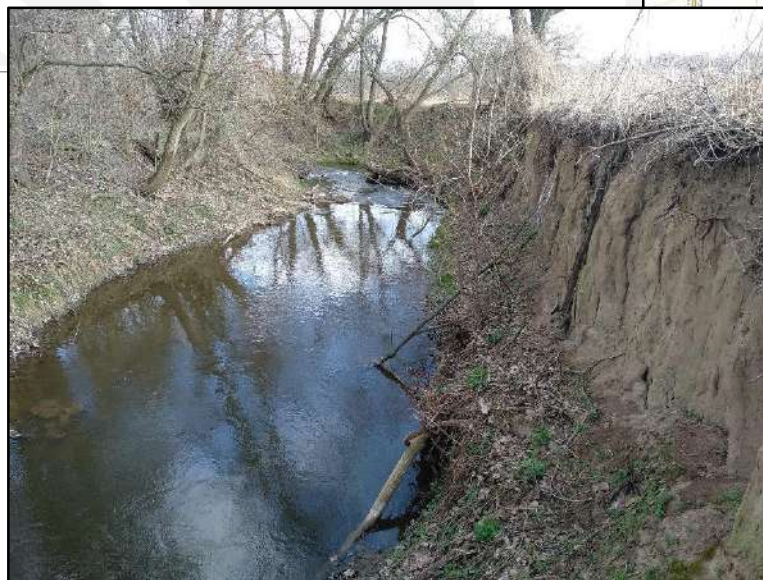
VARIANTA 1:

- Revitalizace Výrovky
 - Kouřim – 1 úsek (1500 m)

Zachování záboru, stabilizace koryta – zastavení zahlubování, podpora rozlivu do nivy

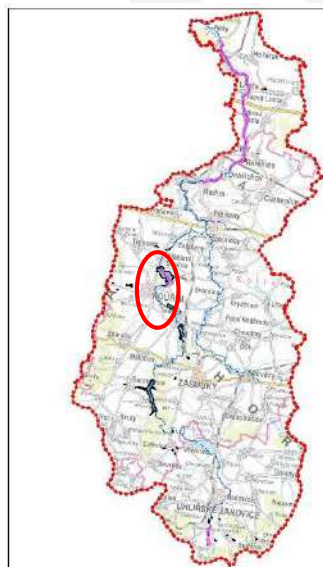
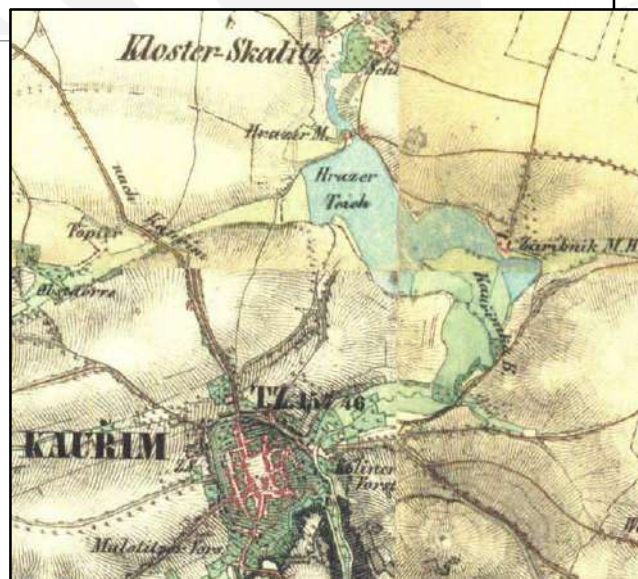
VARIANTA 2:

- Revitalizace Výrovky
 - Kouřim – 1 úsek (1500 m)

Polosuchá nádrž, revitalizace zátopy - podpora rozlivu do nivy, mokřady, tůňě

Ret. objem: 0.9 mil. m³

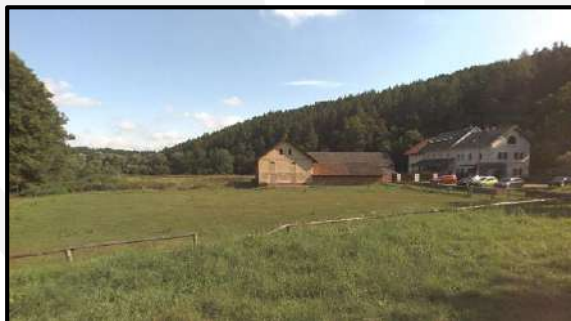
- Generel LAPV (generel území chráněných pro akumulaci povrchových vod)
 - Profil pro VD Doubravčany
 - Objem 4,9 mil. m³, plocha 53,7 ha (plocha povodí 106 km²)
 - „Rezervní vodní zdroj pro případné bilanční problémy a nadlepšování ekologických průtoků v horní části povodí Výrovky, lokální PPO v úseku Plaňany-Radim“

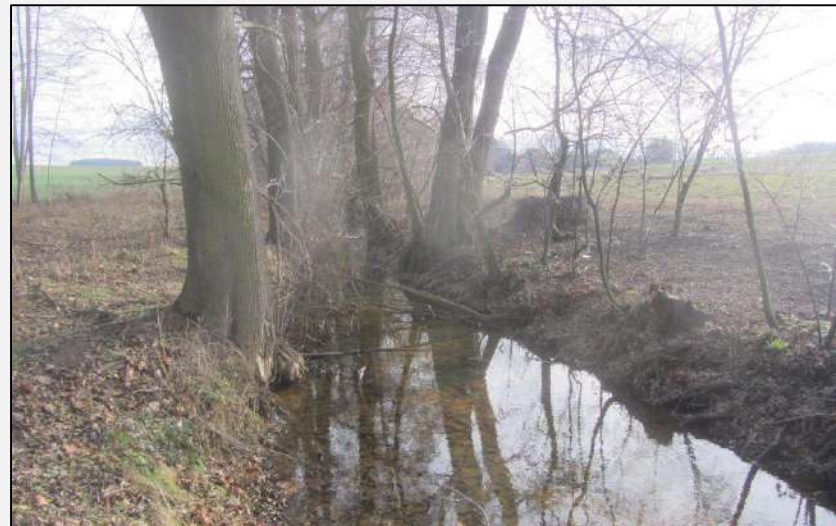
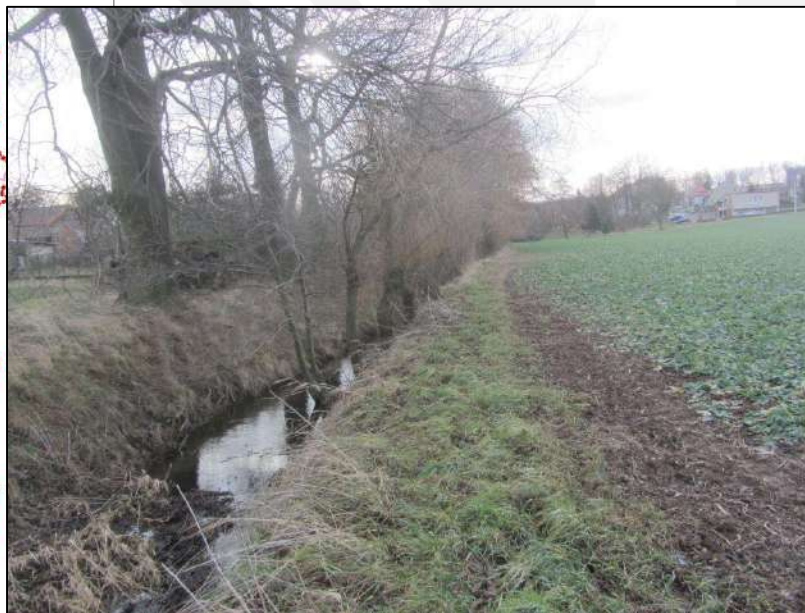
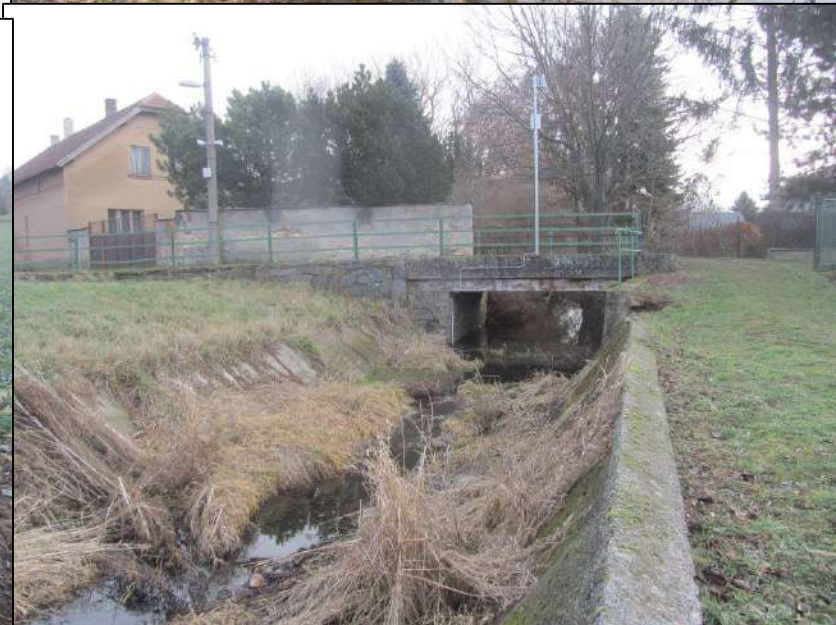
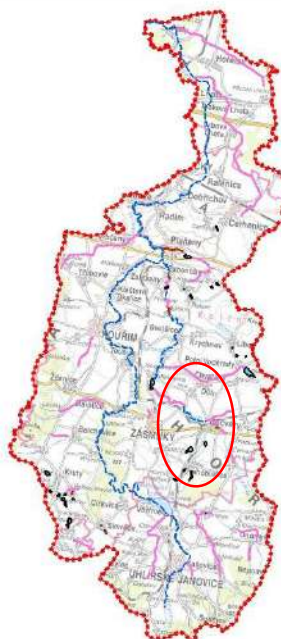
Opatření na tocích – Bečváry

- kapacita koryta a mostu
- ohrázování
- rozliv do nivy

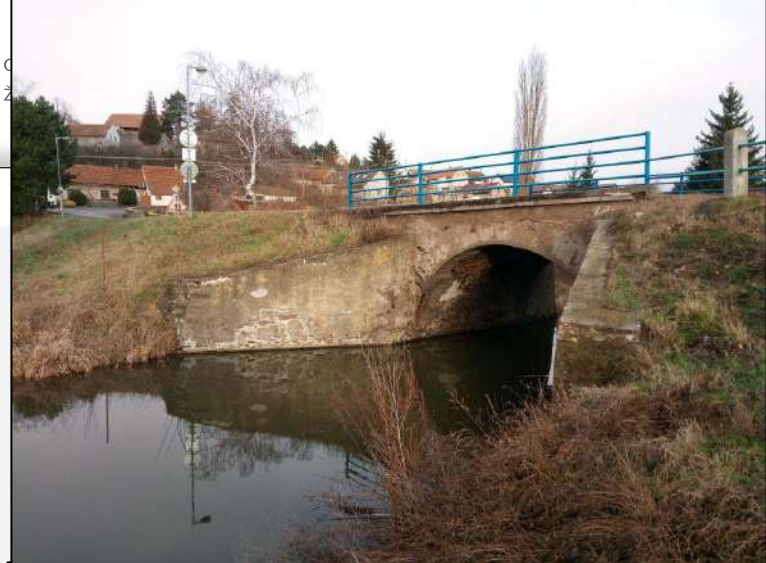
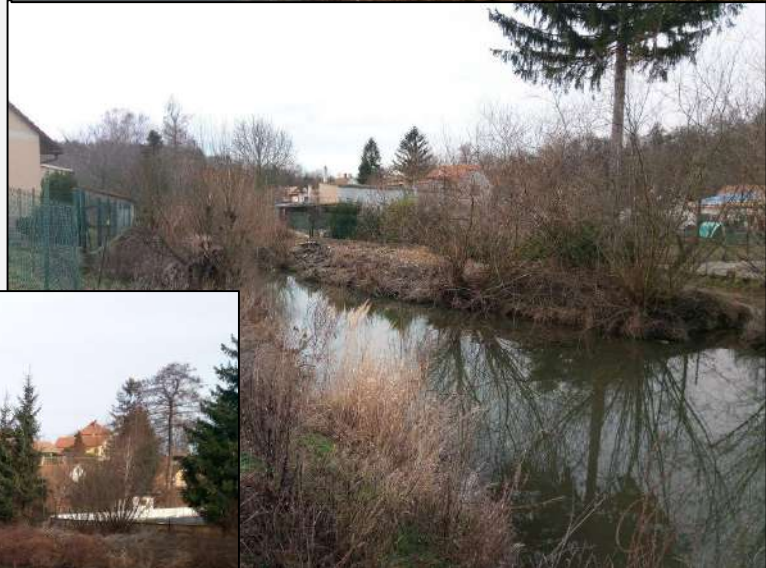
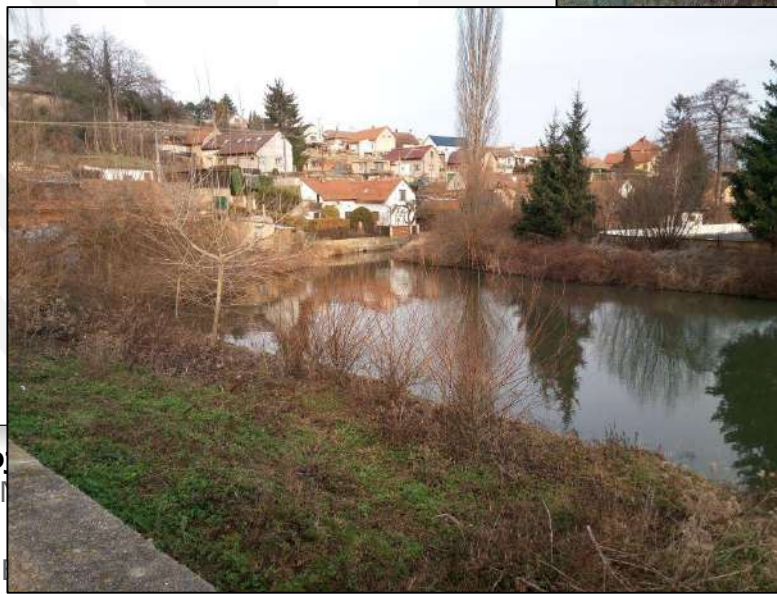
Opatření na tocích – Žabonosy

- kapacita koryta a mostku
- retenční nádrž
- rozliv do nivy

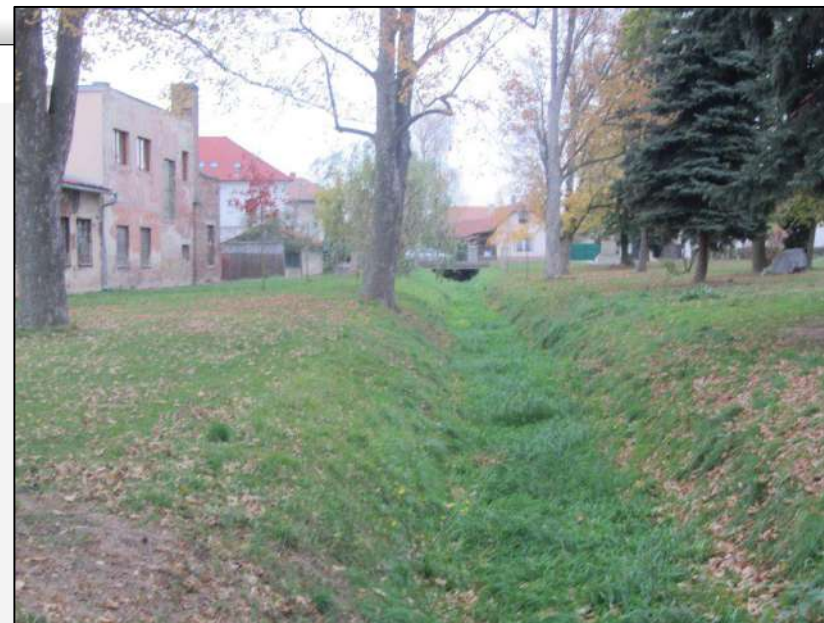
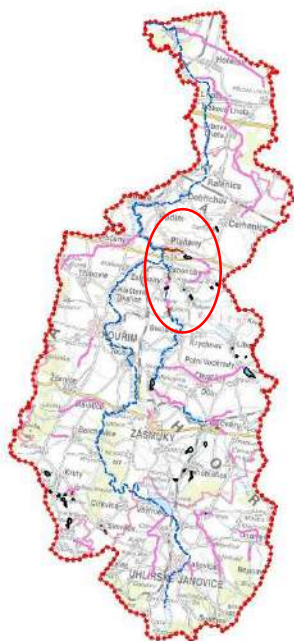
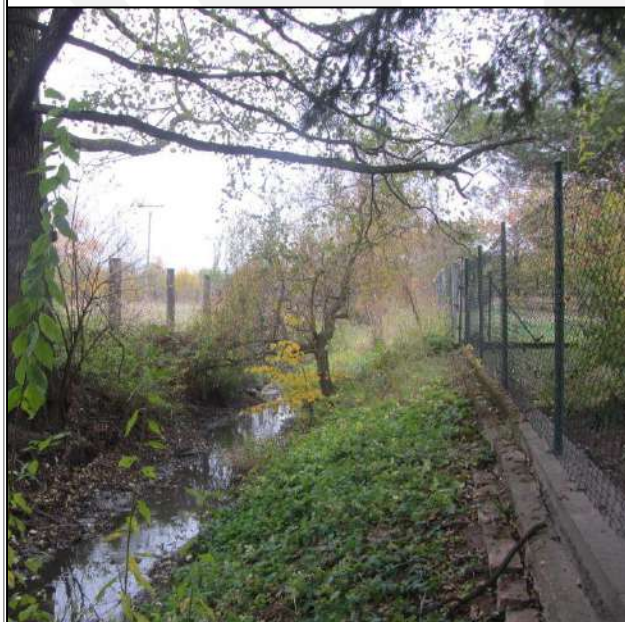
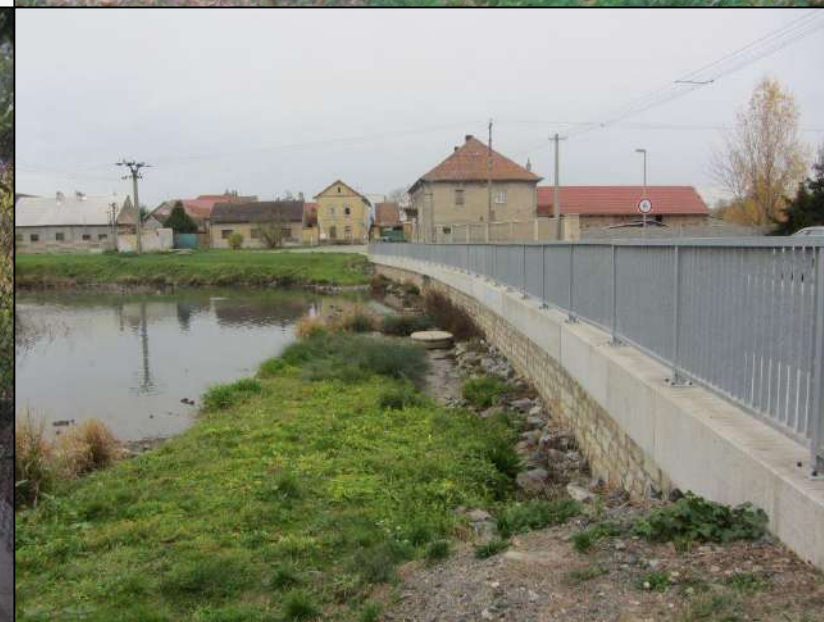
Opatření na tocích – Plaňany

- kapacita koryta a mostu
- ohrázování
- opatření na MVN
- rozliv do nivy
- retenční nádrž

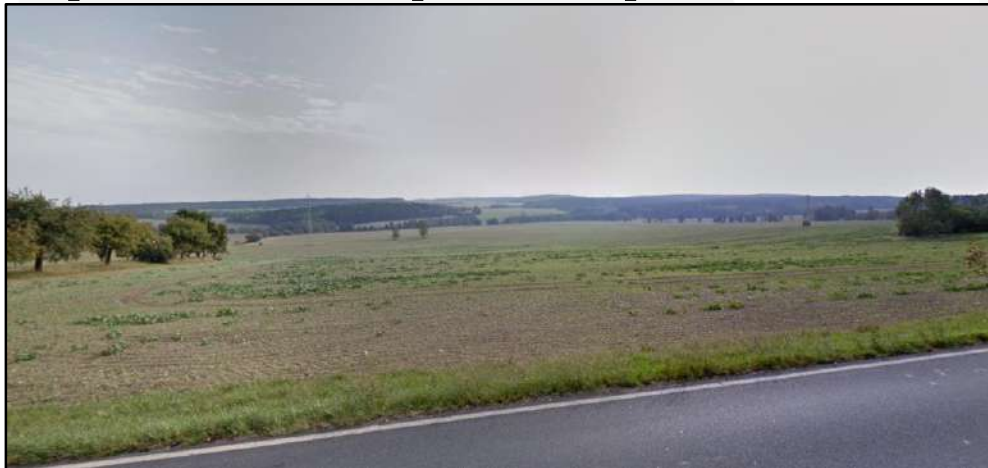
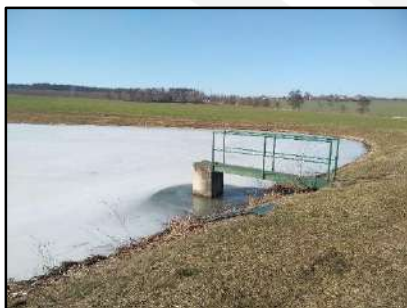
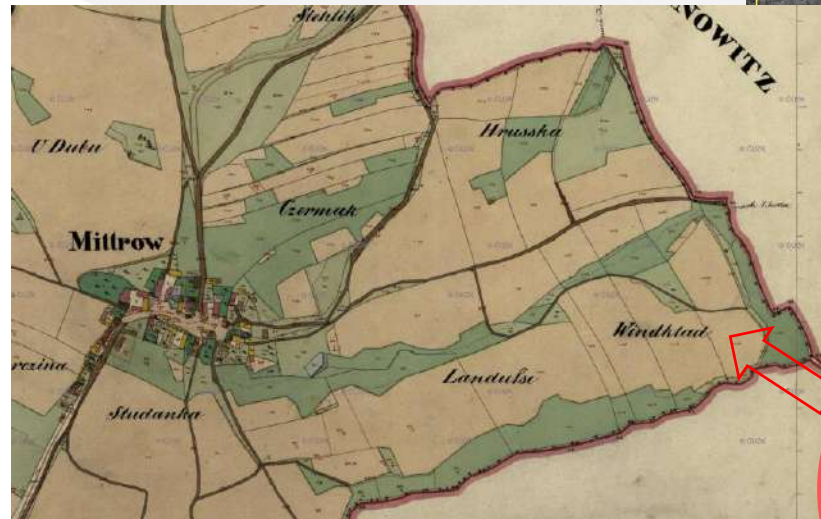
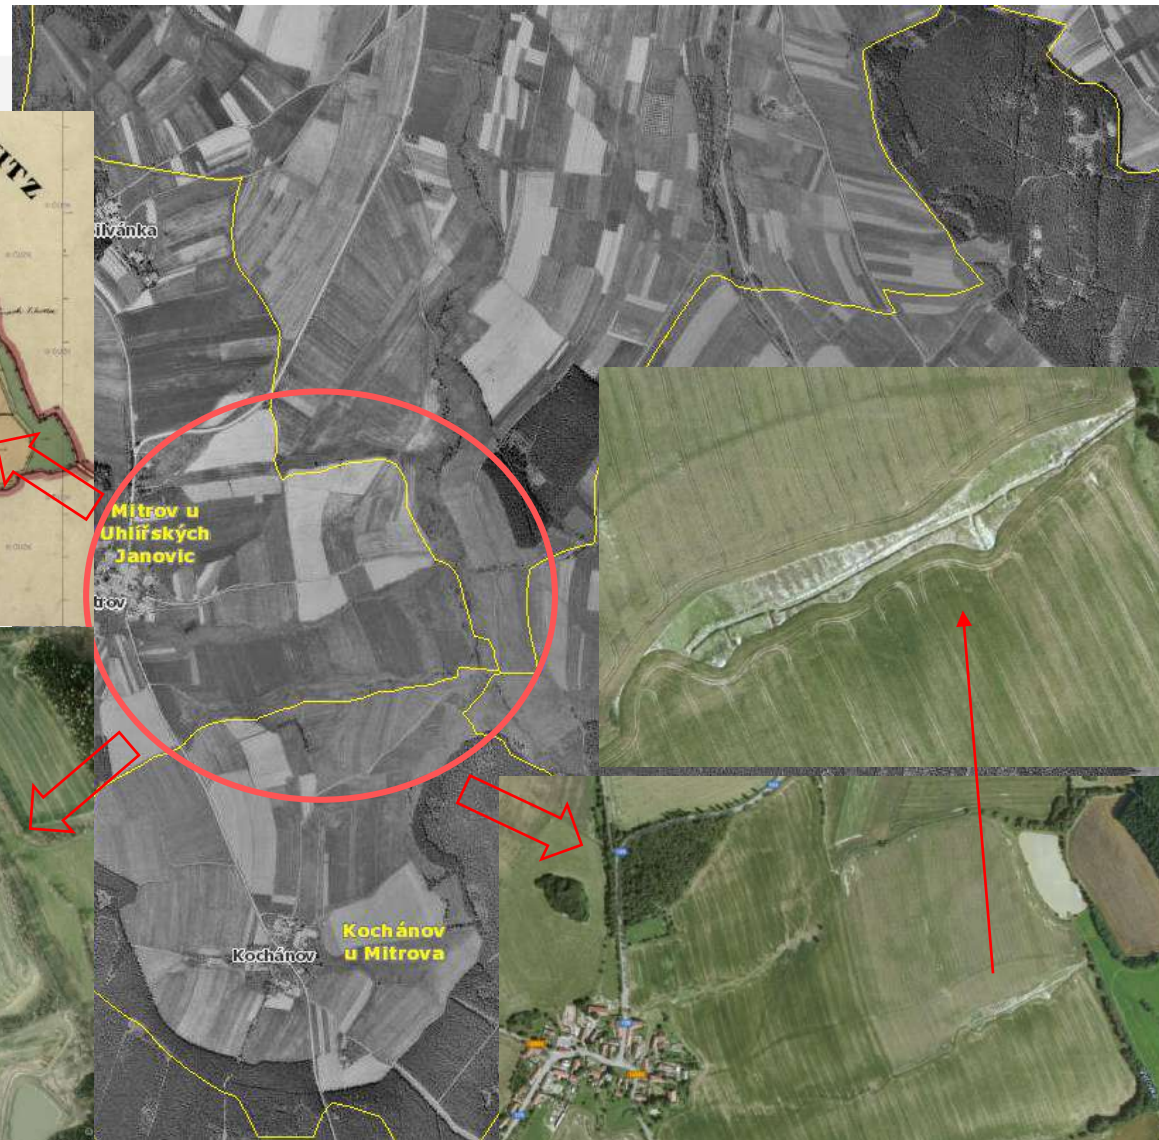
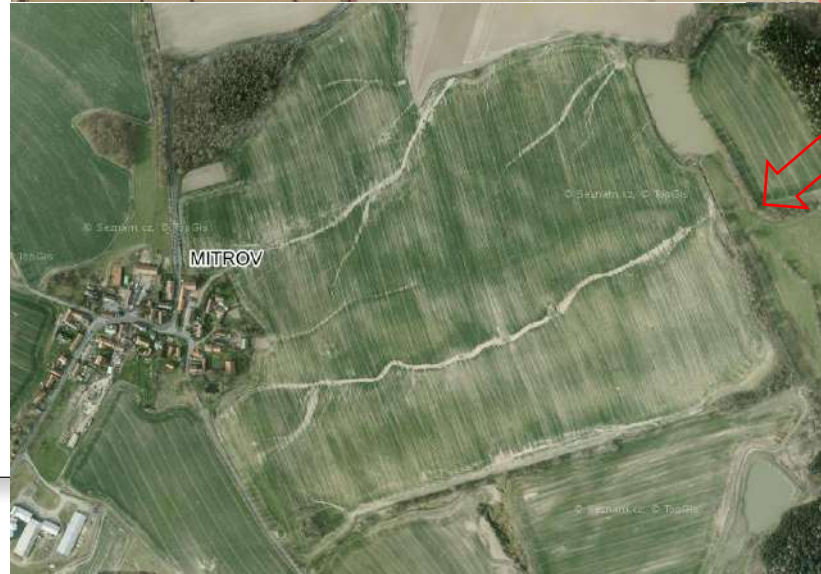
Opatření v ploše povodí – KB Uhlířské Janovice

2h srážkový úhrn

Profil	Průtok [m ³ /s]				Objem [m ³]		
	IDKB	Q5	Q20	Q100	Q5	Q20	Q100
Uhlir 1.2.	10408951	3,4	8,7	16,8	41355	105321	207002
